Groupe scolaire de la Baume

Étude géotechnique préalable (G1)
Phase Principes Généraux de Construction (G1 PGC)

<p>Ville de Fréjus</p> <p>GRUPE SCOLAIRE DE LA BAUME</p> <p>Fréjus (83)</p> <p>RAPPORT - ETUDE GEOTECHNIQUE PREALABLE (G1)</p>							
Dossier : CNI2.M.180		Réf. rapport : CNI2.M.180.01			Contrat : CNI2.DM.0187		
Indice	Date	Chargé d'affaire	Visa	Vérfié par	Visa	Contenu	Observations
1	29/08/22	LACHATRE F.

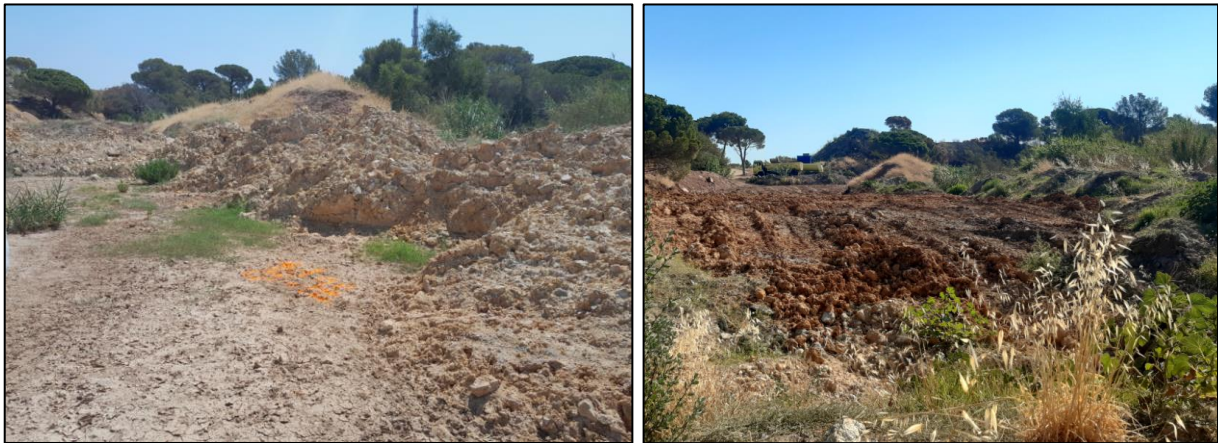
Figure 3. Photographies du site datée du 14/06/2022 (à gauche) et du 03/08/2022 (à droite) témoignant d'un remodelage fréquent en déblais/remblais

La topographie du site est marquée par un ensemble de plusieurs plateformes issues d'un remodelage fréquent des déblais/remblais lié l'activité de la carrière voisine depuis plusieurs années.

A noter ici qu'entre notre visite préalable du 14/06/2022 et notre intervention du 03/08/2022, des mouvements en déblais/remblais ont été réalisés en partie Sud su site.

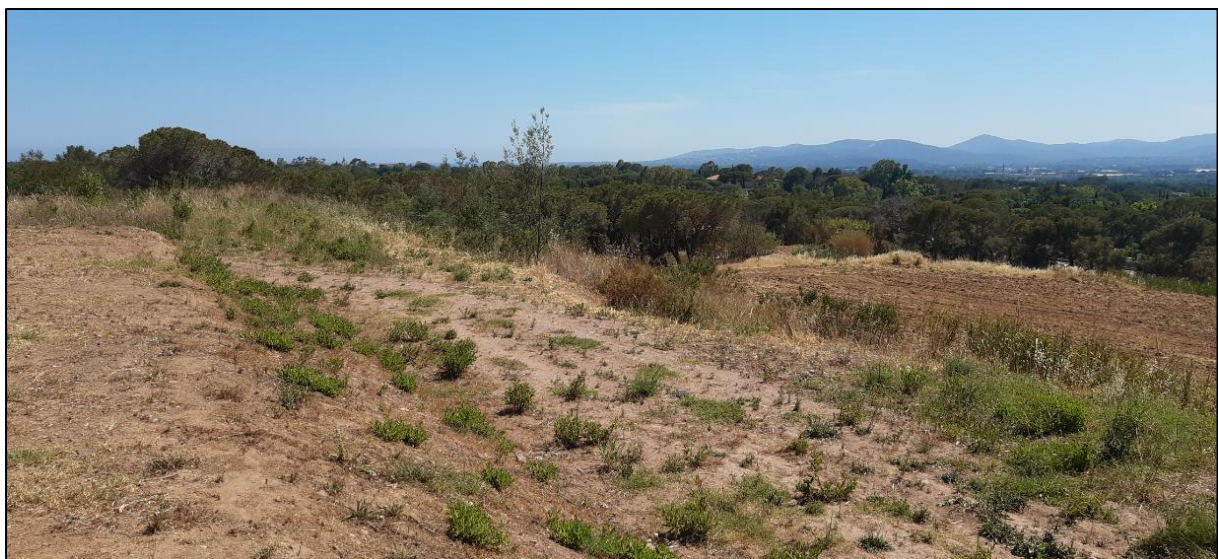
Figure 4. Vue vers le Sud-Est depuis la plateforme la plus haute

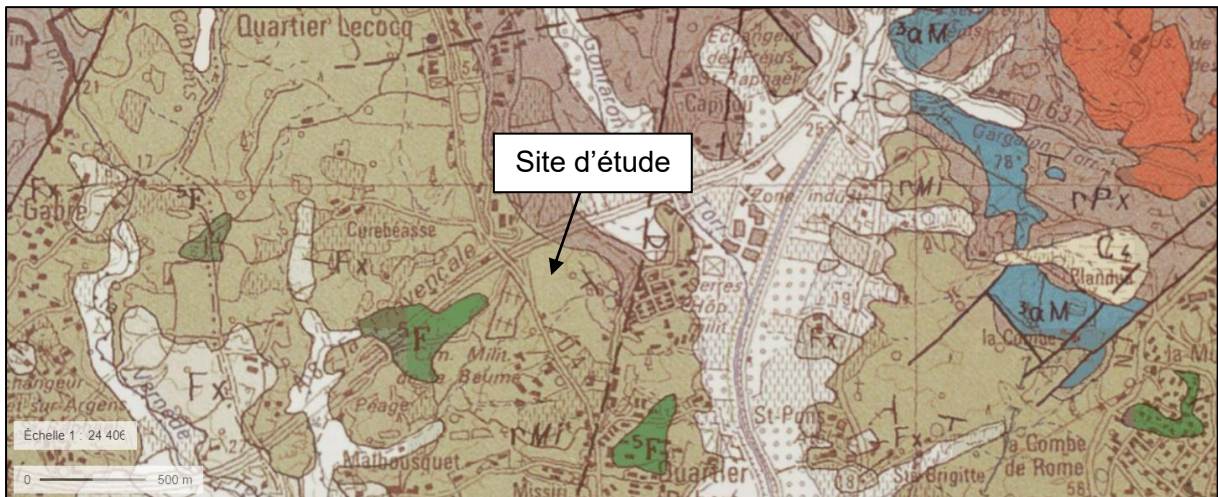
Figure 5. Localisation du site sur une extrait de la carte géologique (source : <https://www.geoportail.gouv.fr/carte>)

D'après la carte géologique de FREJUS-CANNES à l'échelle 1/50000^{ème}, le site serait constitué, sous des remblais d'épaisseurs variables, par la formation du Mitan (ensemble de grès roses ou verts, puis argiles marron, micacées et laminites à fentes de dessiccation, empreintes de gouttes de pluie, cinérites) (noté rMi).

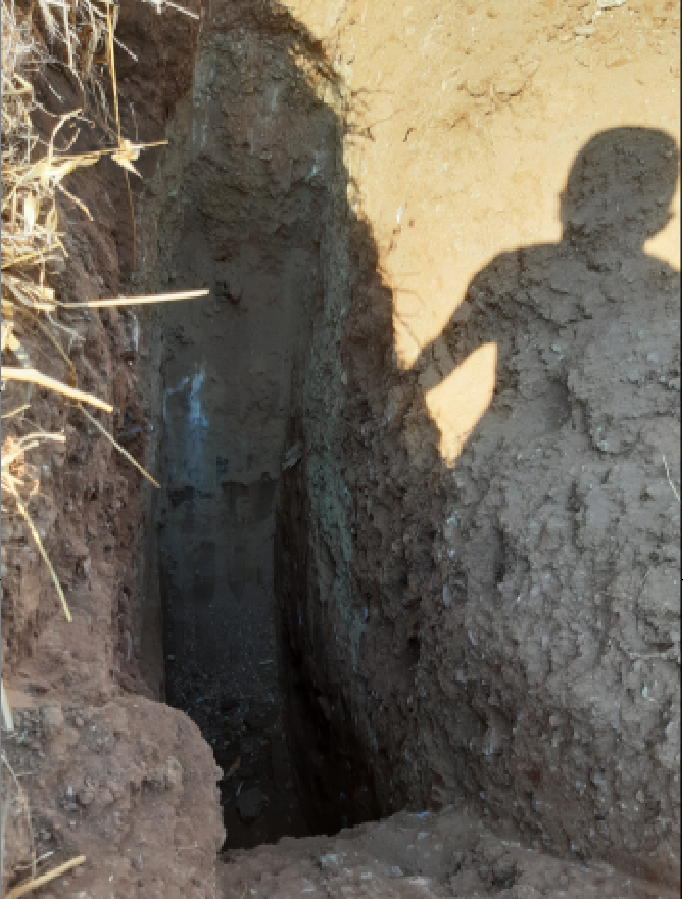
Profondeur (m)	Matériel	Lithologie	Images	Echantillons
0	Pelle mécanique 10T	Limens argileux brun à cailloux

0.5				
1		Limens sableux beige/grisâtre		
1.5		Argile limoneuse brune avec racines et déchets plastiques		Sac n°1
2				2.20 m

Observation : Arret volontaire à 2.2m

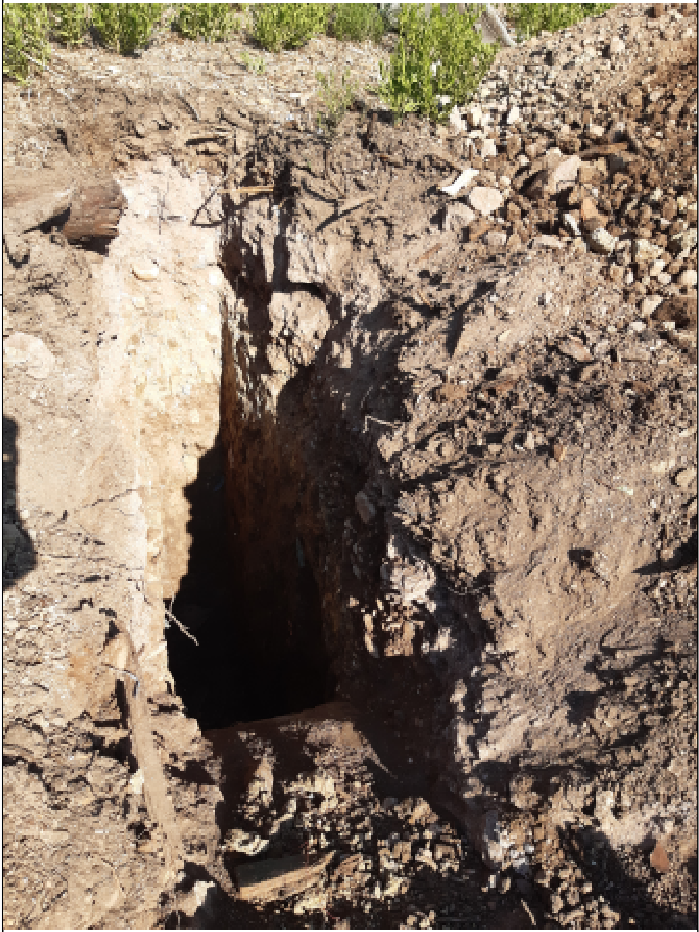
Profondeur (m)	Matériel	Lithologie	Images	Echantillons
0	Pelle mécanique 10T	Argile limoneuse brune noirâtre 0.20 m

0.5		Limons sableux gris/beige à galets 0.90 m		
1		Argile limoneuse brune avec déchets de construction et M.O. 2.40 m		
2				Sac n°1
				2.40 m

Observation : Arrêt volontaire à 2.4m

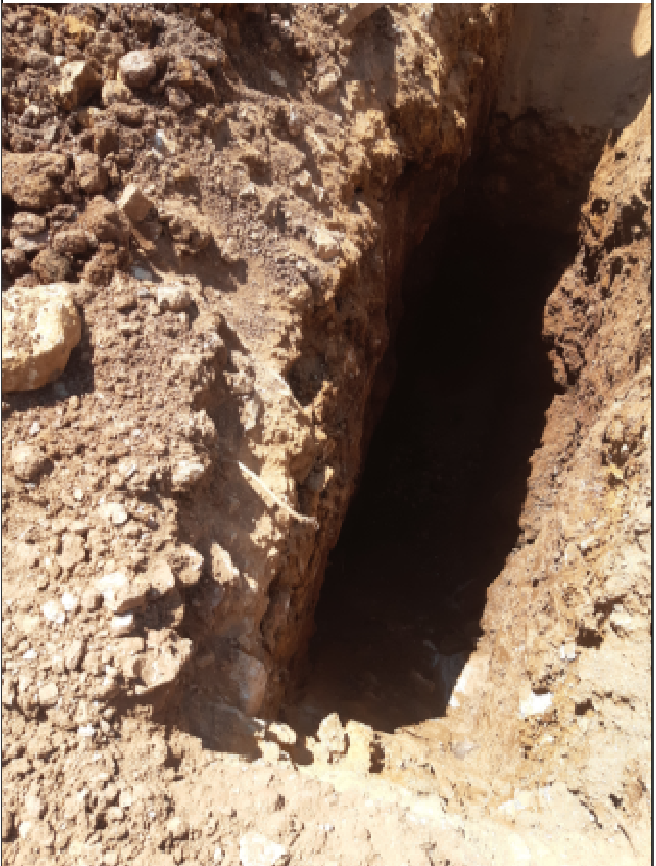
Profondeur (m)	Matériel	Lithologie	Images
0		Limonos sablo-graveleux beige à cailloux et déchets de construction	
0.40 m			
0.5	Pelle mécanique 10T

1		Limon sableux brun à blocs avec déchets de construction	
1.5			
2			
		2.40 m

Observation : Arrêt volontaire à 2.4m
